V SETTORE - RILIEVO DELLO STATO DI CONSERVAZIONE

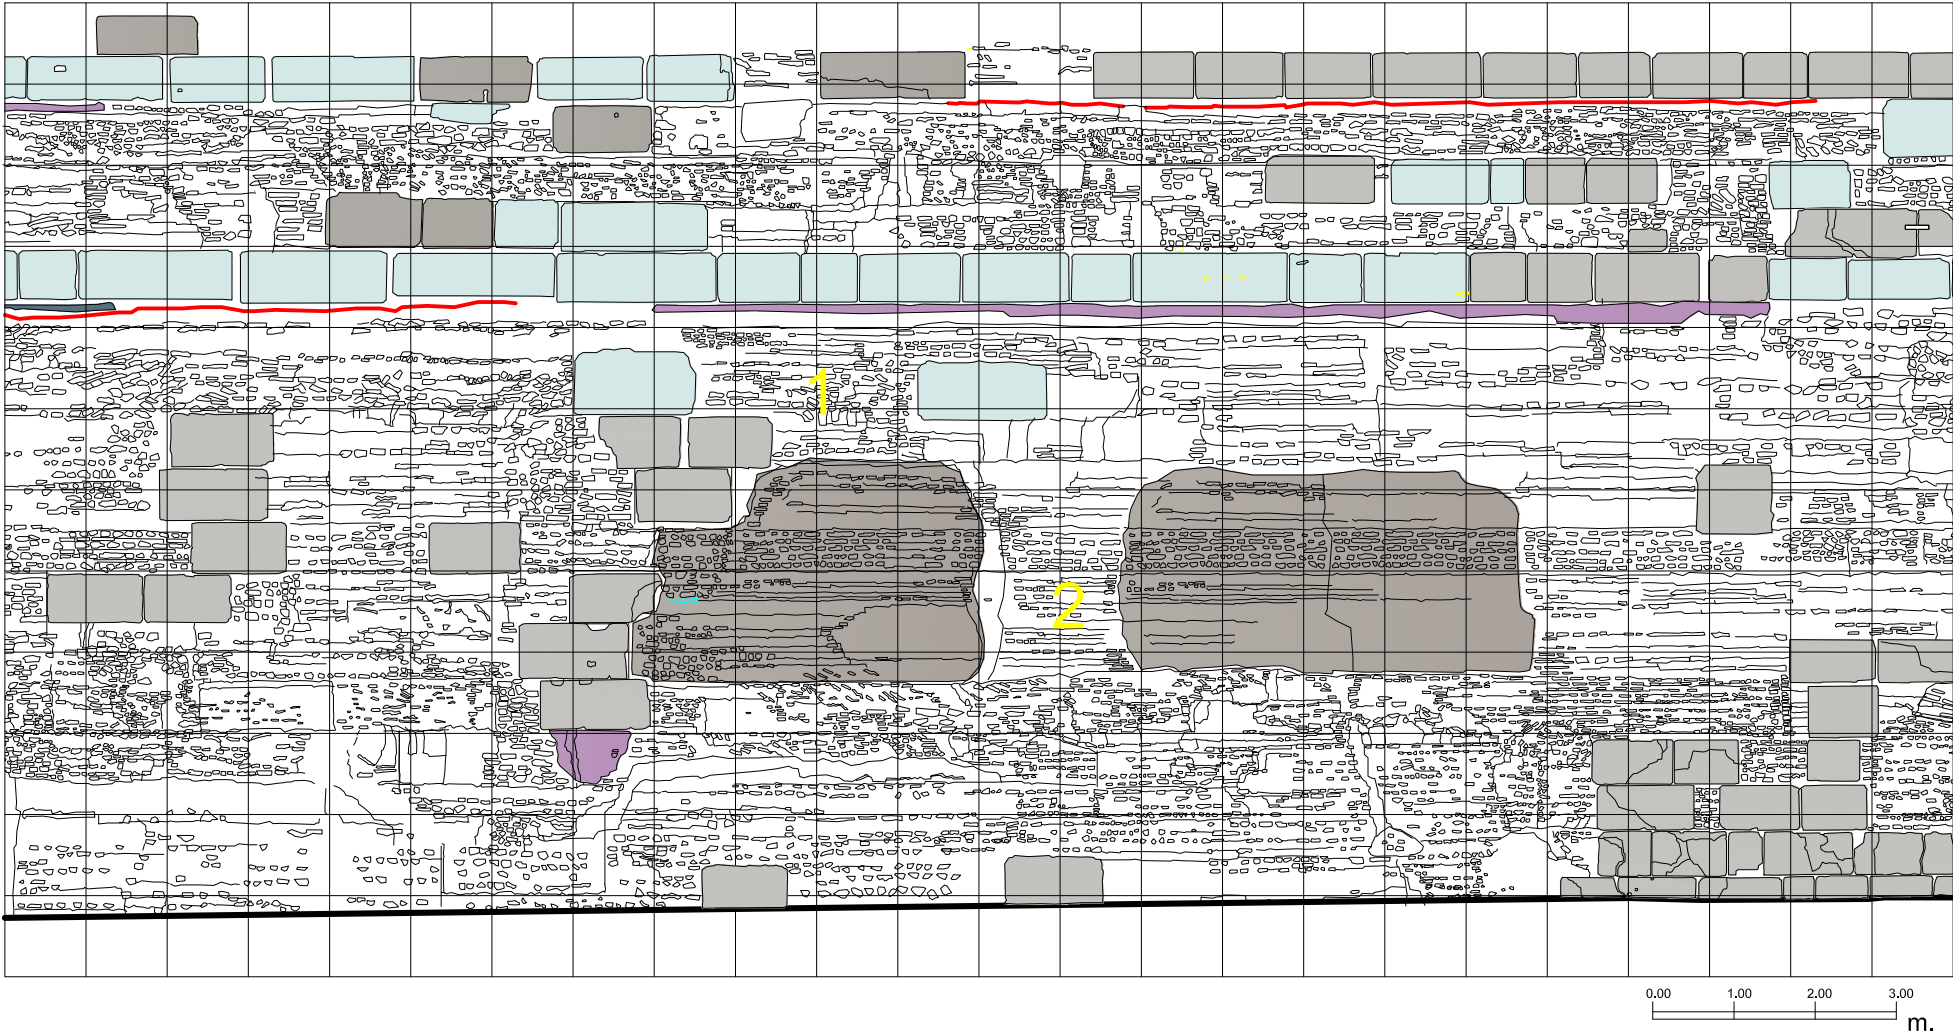
ZONE DI EVIDENTE CRITICITA'

- BLOCHI LAPIDEI IN PEPERINO SFLADAMENTO SUPERFICIALE E PROFONDO
- BLOCHI LAPIDEI IN TRAVERTINO SOGGETTI A ALVEOLIZZAZIONE E FRATTURAZIONI PROFONDE
- TRACCIA DI GROSSE DIMENSIONE CON RIPRESA MURARIA IN BLOCHI DI SELCE E TUFO ALLETTATI IN MALTA POZZOLANICA SOGGETTA A FESSURAZIONI E DISTACCO CHE FACILITANO LA PENETRAZIONE DI ACQUA PIOVANA

- BAULETTO DI PROTEZIONE IN SELCE E MALTA POZZOLANICA SOGGETTA A FESSURAZIONI E DISTACCO PER INFILTRAZIONI DI ACQUA PIOVANA
- FRATTURAZIONI DELLE MALTE CON PERICOLO DI DISTACCO E SUCCESSIVA CADUTA

- ARCO DI SCARICO IN LATERIZIO CON RICORSI DI BIPEDALI SOGGETTI A POLVERIZZAZIONE
- RIPRESA MURARIA IN BLOCCHI DI TUFO E MALTA POZZOLANICA SOGGETTA A DISTACCO

- RIPRESA MURARIA IN LATERIZIO SOGGETTA A FRATTURE E DISTACCO
- COLMAMENTO CON TUFIRREGOLARI CON MALTA POZZOLANICA E CEMENTO
- STRUTTURA MISTA CON BLOCCHI IRREGOLARI DI TUFO, SELCE E TRAVERTINO DISPOSTI A CORSI ORIZZONTALI ALLETTATI IN MALTA CON INSERTI DI ORIGINE VULCANICA

- INSERTO DI INTONACO SOGGETTO A DISTACCO PER INFILTRAZIONI DI ACQUA PIOVANA
- ELEMENTI IN FERRO O PIOMBO
- BUCATURE
