ANALISI DEI MATERIALI

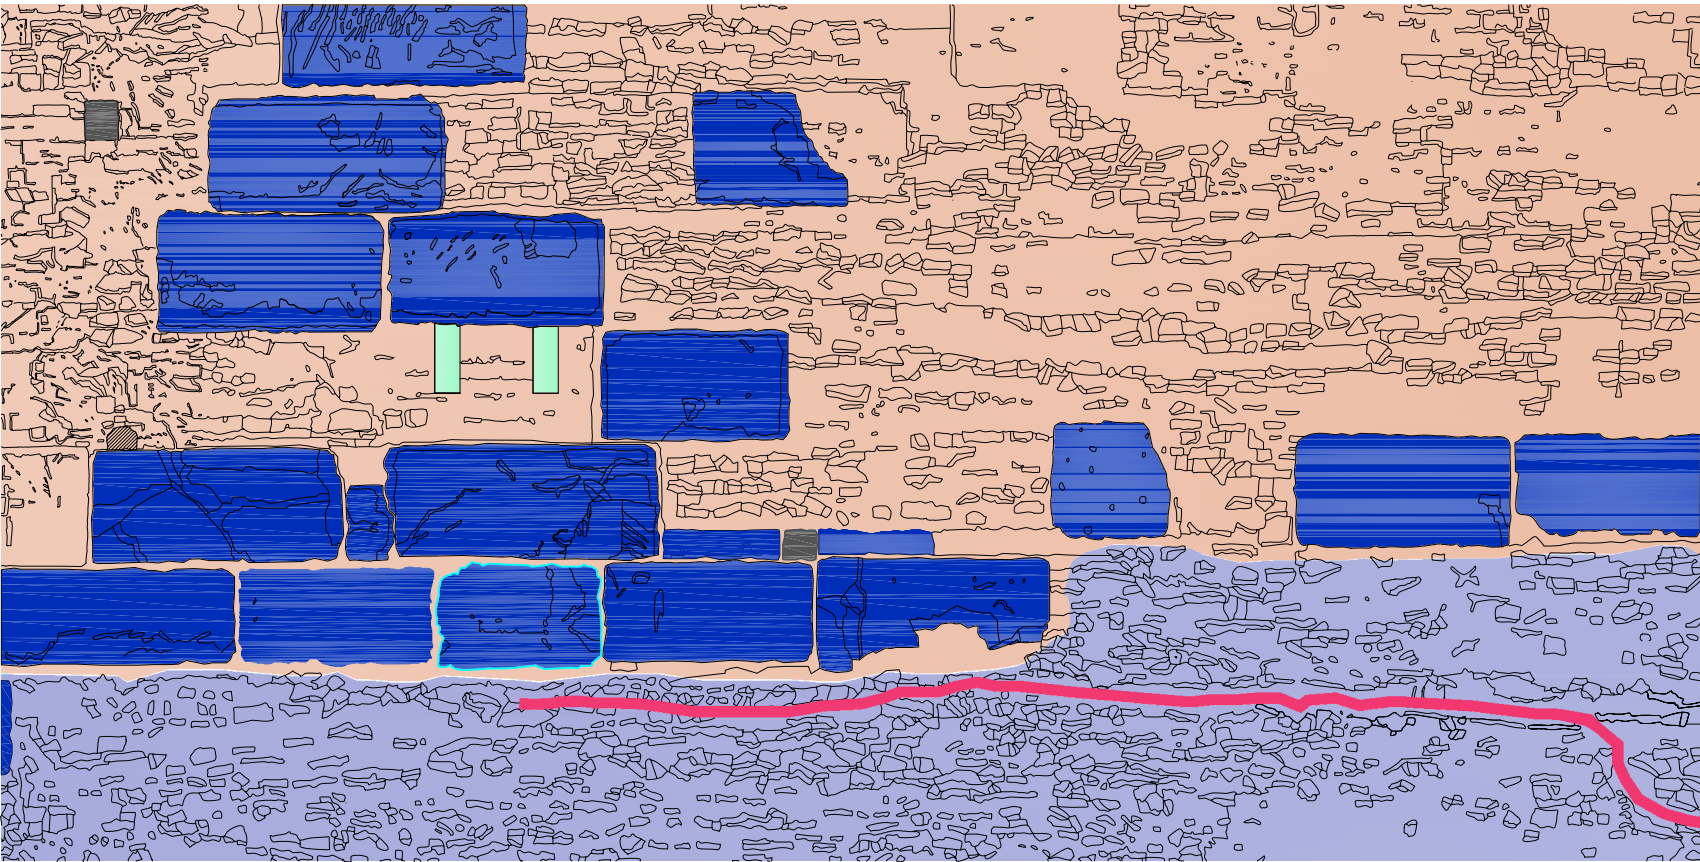
- PEZZAMI VARI DI TRAVERTINO PEPERINO E PORFIDO
- PEPERINO H. 58 CM.
- TRAVERTINO DI RIFACIMENTO
- PEZZAMI DI PORFIDO ALLETTATI CON MALTA DI POZZOLANA E CALCE
- BUCA PONTAIA
- TRACCE DI TUBAZIONE IN PIOMBO CON STUCCATURA SUPERFICIALE

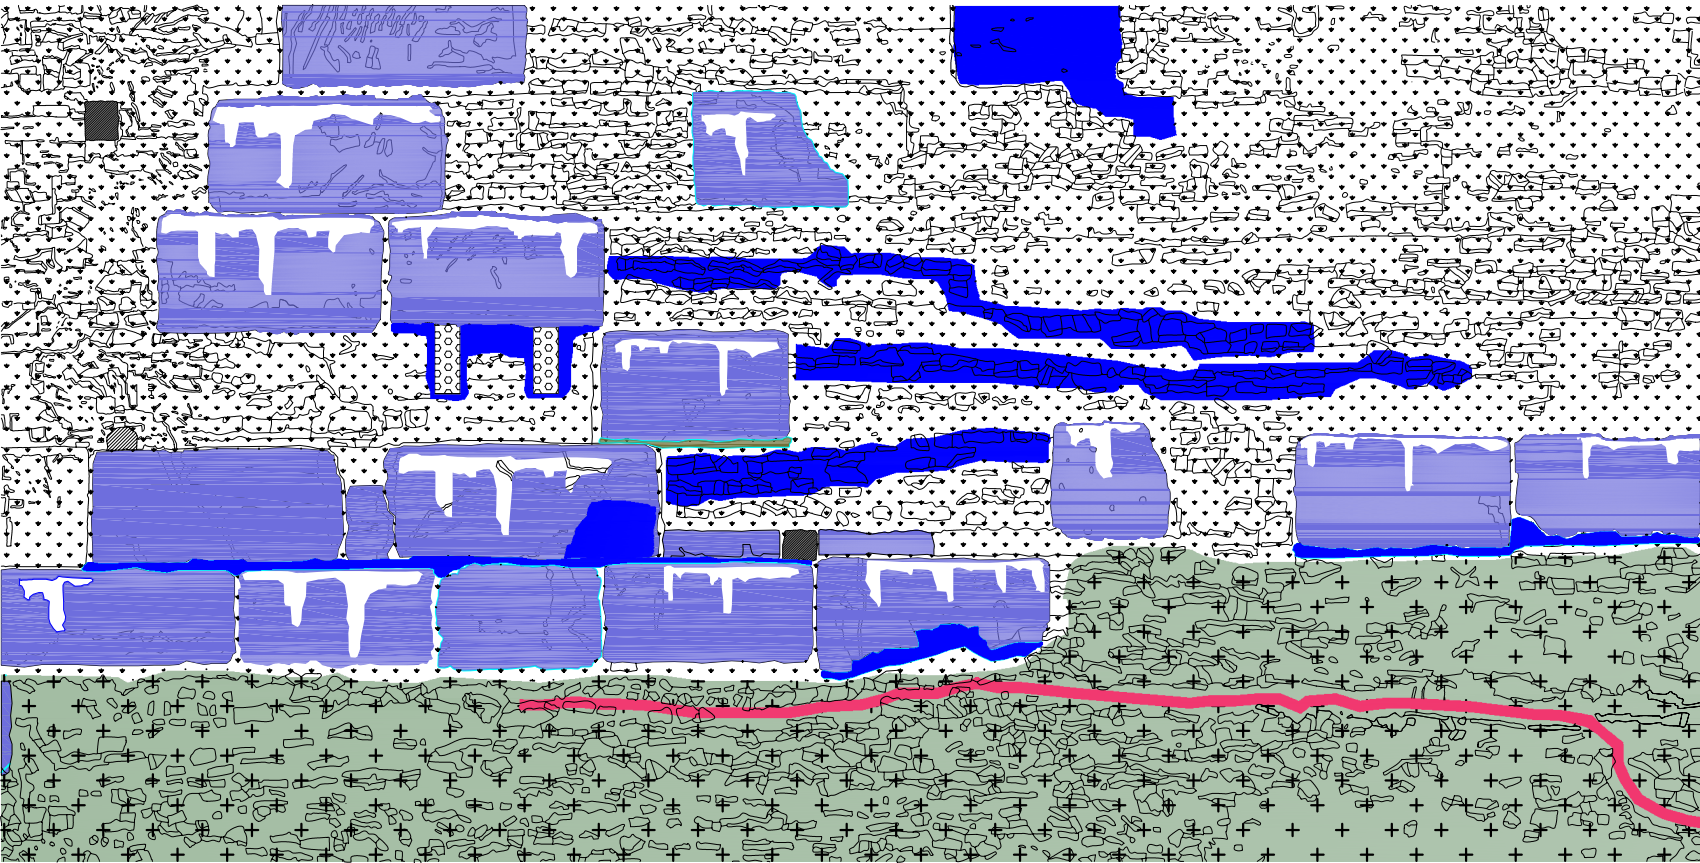
STATO DI CONSERVAZIONE

TUTTA L'AREA E' INTERESSATA DA DEPOSITO SUPERFICIALE E DA POLVERIZZAZIONE

- GUANO COLOMBI
- STUCCATURE IMPROPRIE
- ESFOLIAZIONE
- CROSTE NERE
- CONCREZIONE STRATIFICATA
- DISGREGAZIONE BLOCCHETTI DI TUFO
- DISTACCO PROFONDO DI FRAMMENTI DI PORFIDO
- ALVEOLIZZAZIONE
