III SETTORE - RILIEVO DELLO STATO DI CONSERVAZIONE

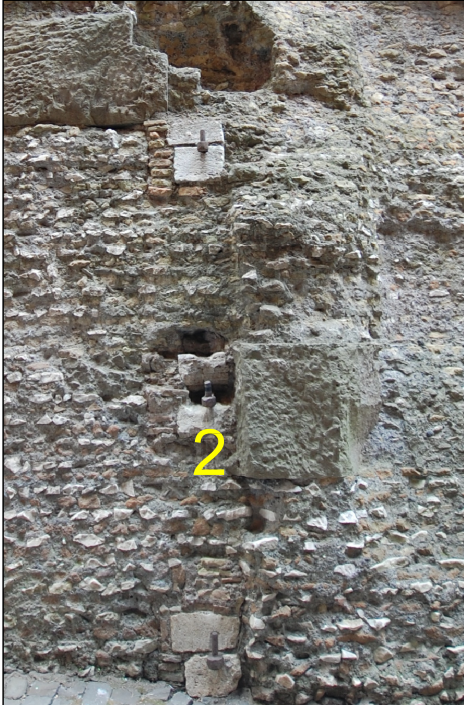
COLMAMENTO CON TUFI IRREGOLARI CON MALTA POZZOLANICA E CEMENTO
