V SETTORE - RILIEVO DELLO STATO DI CONSERVAZIONE

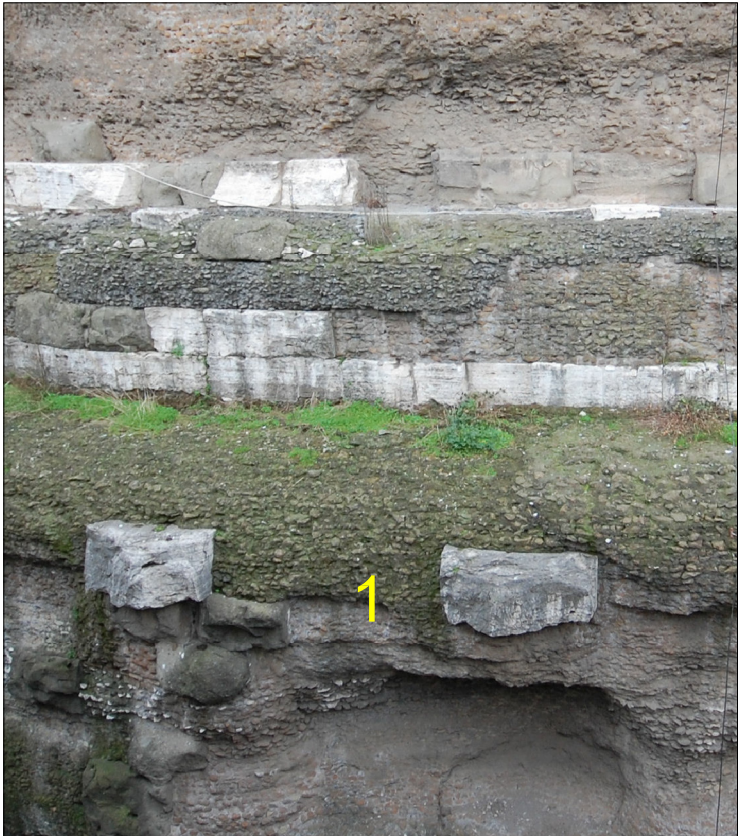
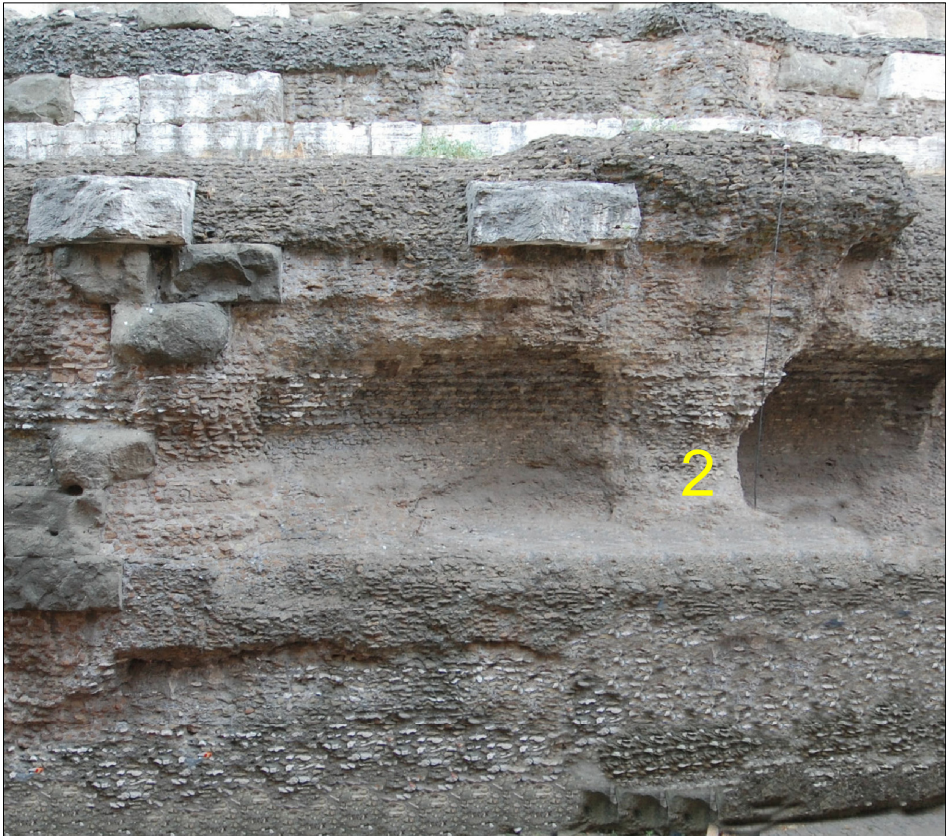
ZONE DI EVIDENTE CRITICITA'

- BLOCHI LAPIDEI IN PEPERINO SFLADAMENTO SUPERFICIALE E PROFONDO
- BLOCHI LAPIDEI IN TRAVERTINO SOGGETTI A ALVEOLIZZAZIONE E FRATTURAZIONI PROFONDE
- TRACCIA DI GROSSE DIMENSIONE CON RIPRESA MURARIA IN BLOCHI DI SELCE E TUFO ALLETTATI IN MALTA POZZOLANICA SOGGETTA A FESSURAZIONI E DISTACCO CHE FACILITANO LA PENETRAZIONE DI ACQUA PIOVANA

- BAULETTO DI PROTEZIONE IN SELCE E MALTA POZZOLANICA SOGGETTA A FESSURAZIONI E DISTACCO PER INFILTRAZIONI DI ACQUA PIOVANA
- FRATTURAZIONI DELLE MALTE CON PERICOLO DI DISTACCO E SUCCESSIVA CADUTA

- ARCO DI SCARICO IN LATERIZIO CON RICORSI DI BIPEDALI SOGGETTI A POLVERIZZAZIONE
- RIPRESA MURARIA IN BLOCCHI DI TUFO E MALTA POZZOLANICA SOGGETTA A DISTACCO

- RIPRESA MURARIA IN LATERIZIO SOGGETTA A FRATTURE E DISTACCO
- COLMAMENTO CON TUFIRREGOLARI CON MALTA POZZOLANICA E CEMENTO
- STRUTTURA MISTA CON BLOCCHI IRREGOLARI DI TUFO, SELCE E TRAVERTINO DISPOSTI A CORSI ORIZZONTALI ALLETTATI IN MALTA CON INSERTI DI ORIGINE VULCANICA

- INSERTO DI INTONACO SOGGETTO A DISTACCO PER INFILTRAZIONI DI ACQUA PIOVANA
- ELEMENTI IN FERRO O PIOMBO
- BUCATURE
