III SETTORE - RILIEVO DELLO STATO DI CONSERVAZIONE

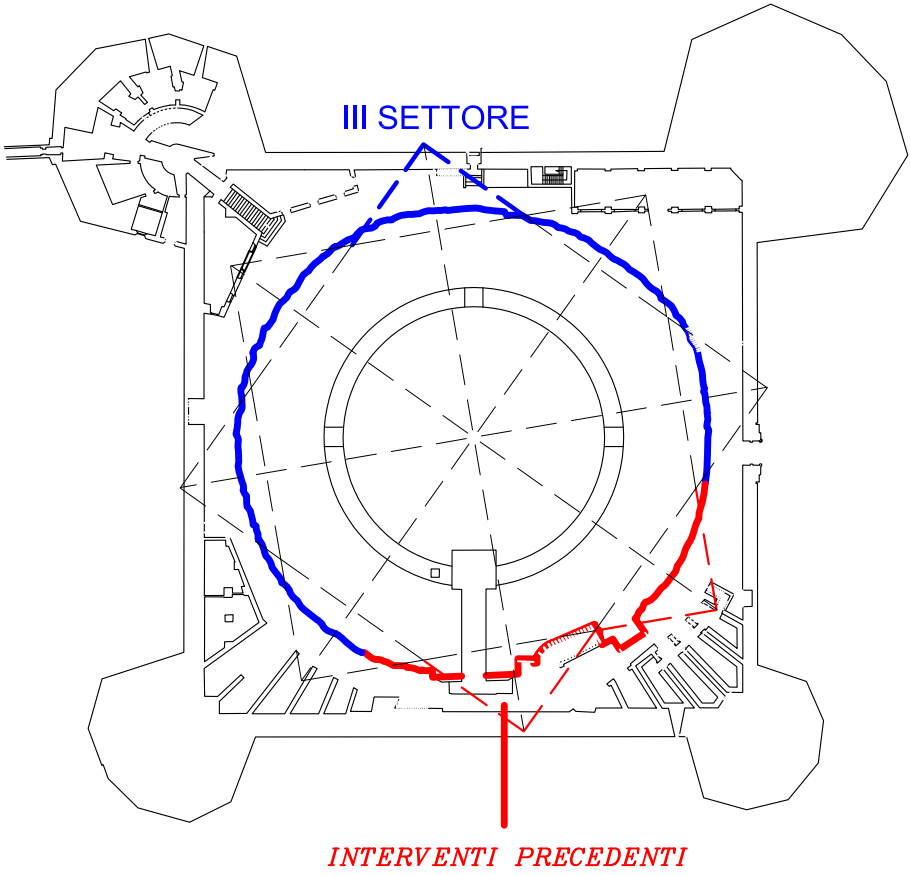
ZONE DI EVIDENTE CRITICITA'

- BLOCCHI LAPIDEI IN PEPERINO SFALDAMENTO SUPERFICIALE E PROFONDO
- BLOCCHI LAPIDEI IN TRAVERTINO SOGGETTI A ALVEOLIZZAZIONE E FRATTURAZIONI PROFONDE
- TRACCIA DI GROSSE DIMENSIONE CON RIPRESA MURARIA IN BLOCCHI DI SELCE E TUFO ALLETTATI IN MALTA POZZOLANICA SOGGETTA A FESSURAZIONI E DISTACCO CHE FACILITANO LA PENETRAZIONE DI ACQUA PIOVANA

- BAULETTO DI PROTEZIONE IN SELCE E MALTA POZZOLANICA SOGGETTA A FESSURAZIONI E DISTACCO PER INFILTRAZIONI DI ACQUA PIOVANA
- FRATTURAZIONI DELLE MALTE CON PERICOLO DI DISTACCO E SUCCESSIVAMENTE A CADUTA

- ARCO DI SCARICO IN LATERIZIO CON RICORSI DI BIPEDALI SOGGETTI A POLVERIZZAZIONE
- RIPRESA MURARIA IN BLOCCHI DI TUFO E MALTA POZZOLANICA SOGGETTA A DISTACCO

- RIPRESA MURARIA IN LATERIZIO SOGGETTA A FRATTURE E DISTACCO
- COLMAMENTO CON TUFI IRREGOLARI CON MALTA POZZOLANICA E CEMENTO
- STRUTTURA MISTA CON BLOCCHI IRREGOLARI DI TUFO, SELCE E TRAVERTINO DISPOSTI A CORSI ORIZZONTALI ALLETTATI IN MALTA CON INSERTI DI ORIGINE VULCANICA

- INSERTO DI INTONACO SOGGETTO A DISTACCO PER INFILTRAZIONI DI ACQUA PIOVANA
- ELEMENTI IN FERRO O PIOMBO
- BUCATURE
